EVOLUCIÓN DE PILAS DE ASTILLA FORESTAL BAJO DOS COBERTURAS DIFERENTES AL AIRE LIBRE: EXPERIENCIA EN ALP (GERONA)

Boletín del CIDEU 5: 85-95 (2008)
ISSN 1885-5237

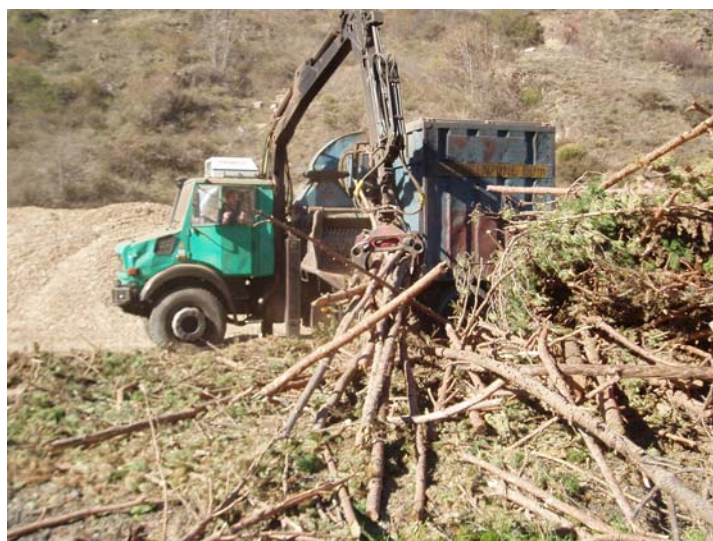
Figura 1: Astillado en patio: astilladora Bruks 802 sobre camión Mercedes Unimog

camión Mercedes Unimog 240 ch din (Ets Holtzinger) que proporcionaba 200 CV de potencia (figura 0). Esta misma astilladora se desplazó para la demostración del astillado en pista. Una pequeña parte del astillado en patio se realizó con una astilladora Jenz HEM 360Z (Alameda-Torrent, S.L.) acoplada a un tractor de 160 CV y alimentada con la grapa de un autocargador Dingo 450 (Fitor Forestal, S.L.).

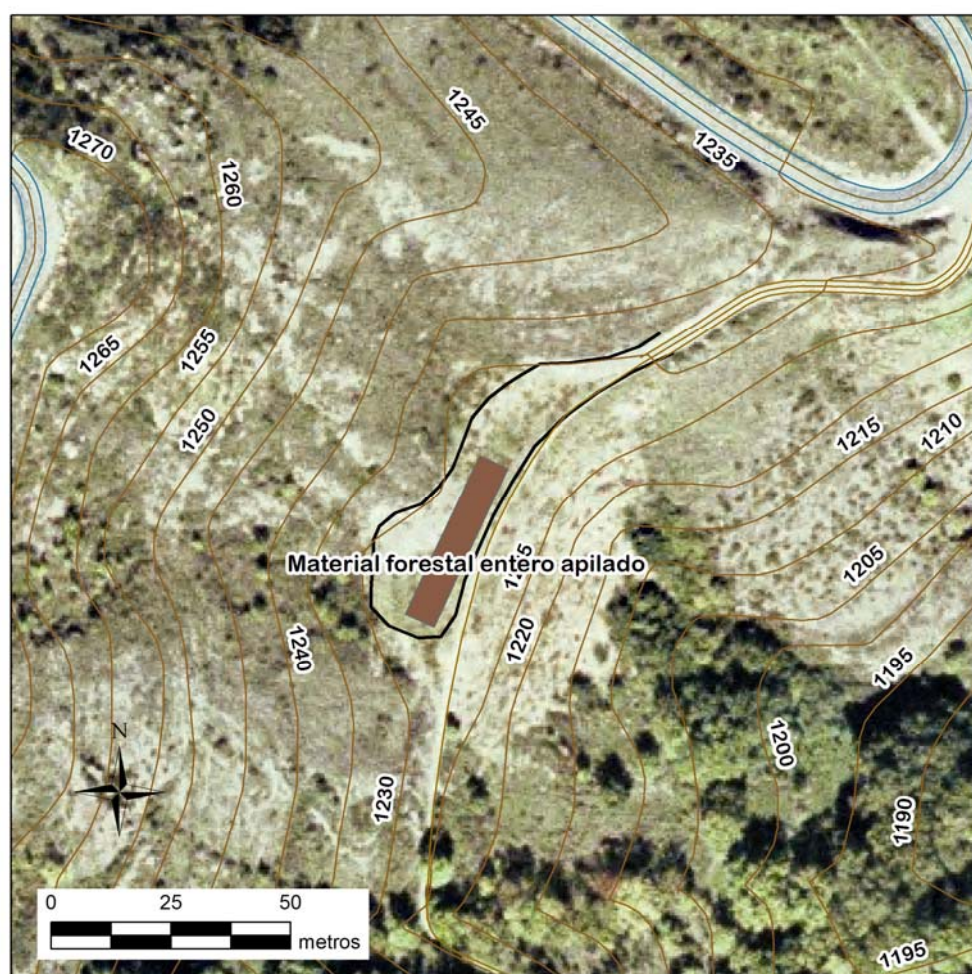
Figura 2: Punto de acopio y disposición del material para astillar

El patio o punto de acopio (figura 2) se orienta en dirección E-SE en un relieve cóncavo sujeto a la circulación del agua de escorrentía. Se afirmó el terreno aprovechando asfalto reciclado, compactado y sin aglomerante. Este patio de unos 1.100 m² permitió el tránsito de maquinaria entre el material entero y el que se iba astillando (figura 2 y figura 3).

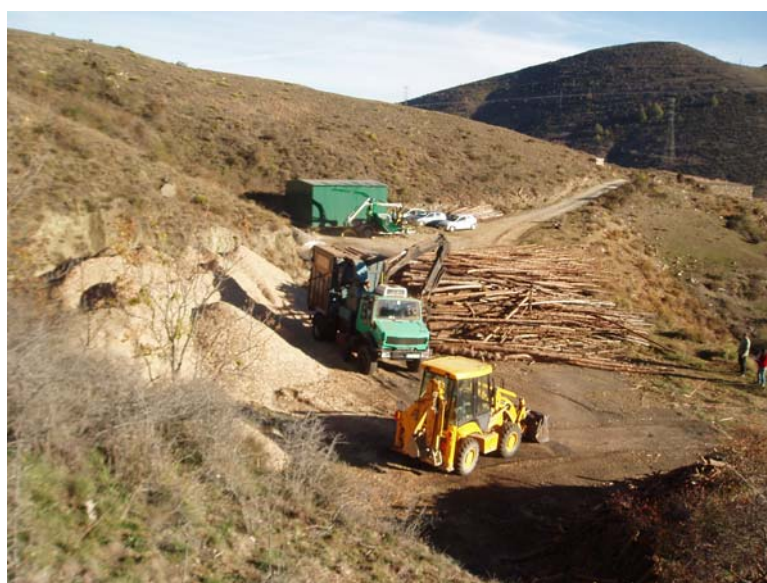
Figura 3: Astillado en patio, disposición del material bruto y pilas provisionales

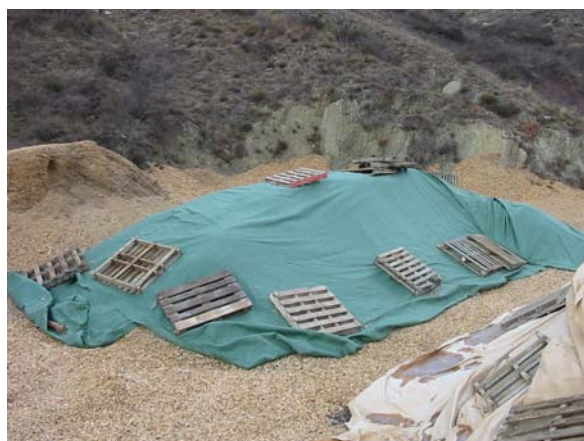
Figura 4: Pila cubierta con material textil TopTex

Las pilas se cubrieron con material protector para preservarlas del agua de lluvia. Una pila se cubrió con un material textil (figura 4) que permite la transpiración a su través y escurre el agua de lluvia. Es de fabricación austriaca (Polyfelt¹) y su nombre comercial es TopTex. La otra pila, se cubrió con papel protector (figura 5) especialmente indicado para la cobertura de material forestal sin astillar, constituido por dos capas de papel, una de polietileno y una malla que le proporciona resistencia. Su fabricación es finlandesa (Walki Wisa²) y su nombre comercial Walki Wrap Energi. La efectividad del textil TopTex fue ya anteriormente estudiada en Alemania (Burger y Weißenböck, 2006) y el segundo se usó como prueba piloto en el presente trabajo.

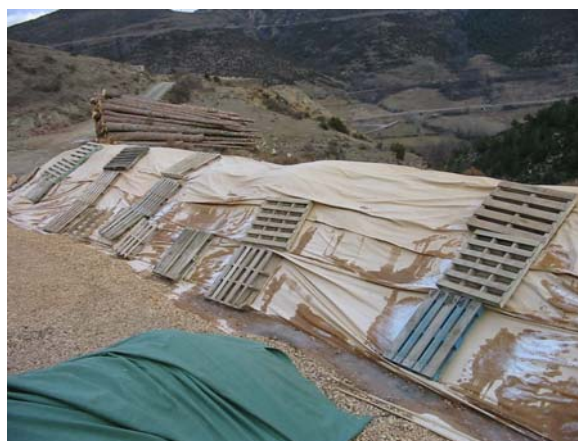
Figura 5: Pila cubierta con papel protector Walki Wrap Energi

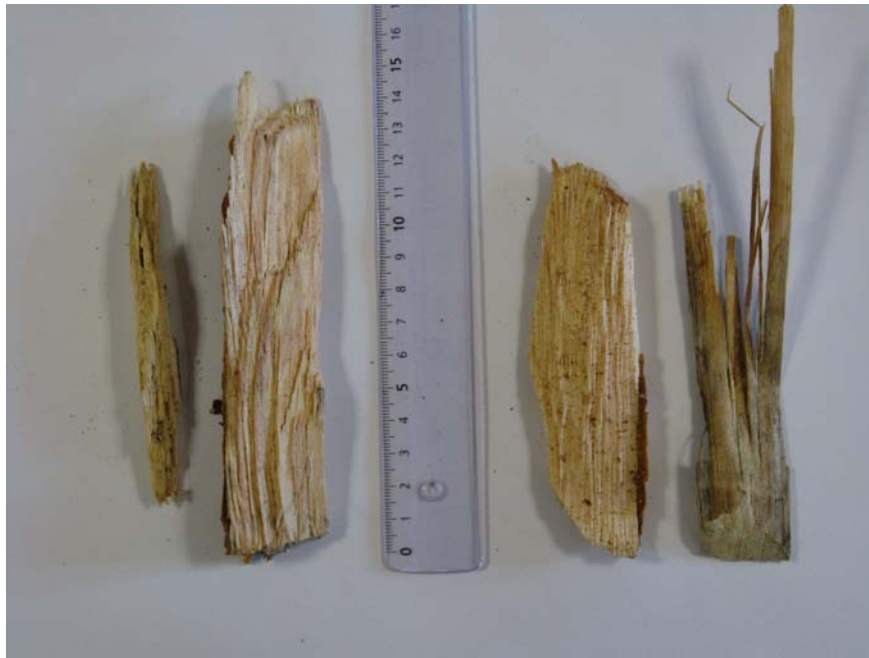
Figura 8: Elementos gruesos y esbeltos

La astilla producida se clasifica como P45. La proporción de elementos gruesos de más de 63 mm fue casi nula, aunque se encontraron elementos esbeltos de más de 10 cm que atravesaron el tamiz 63. La proporción de dichos elementos tiene importancia en lo que se refiere a la tendencia al abovedamiento de las astillas en los silos de combustible, influyendo también la propia humedad de las astillas y su acumulación en el silo (Jensen *et al.*, 2004, Mattsson *et al.*, 2003). Los elementos esbeltos y robustos (figura 8) también pueden llegar a colapsar los sistemas de alimentación de las calderas. No obstante, la presencia de dichos elementos en pilas de astilla favorece la circulación de aire y la evacuación de calor (Jirjis, 2005). Un buen ajuste de los parámetros del astillado así como la elección del astillado seco o húmedo pueden tener su trascendencia en la evolución posterior de las pilas de astilla.
